Bauerbe und Wärmedämmung – Bürde oder Chance?

BAUERBE UND WÄRMEDÄMMUNG

von Georg Geml und Andreas Zeebe

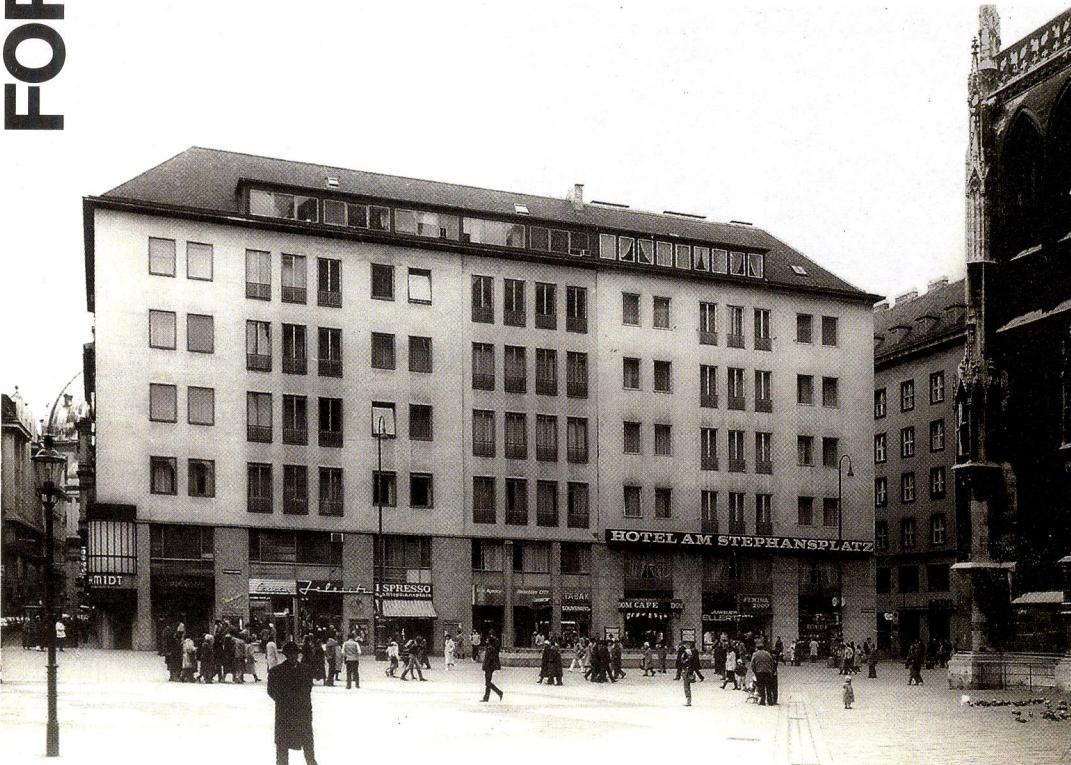
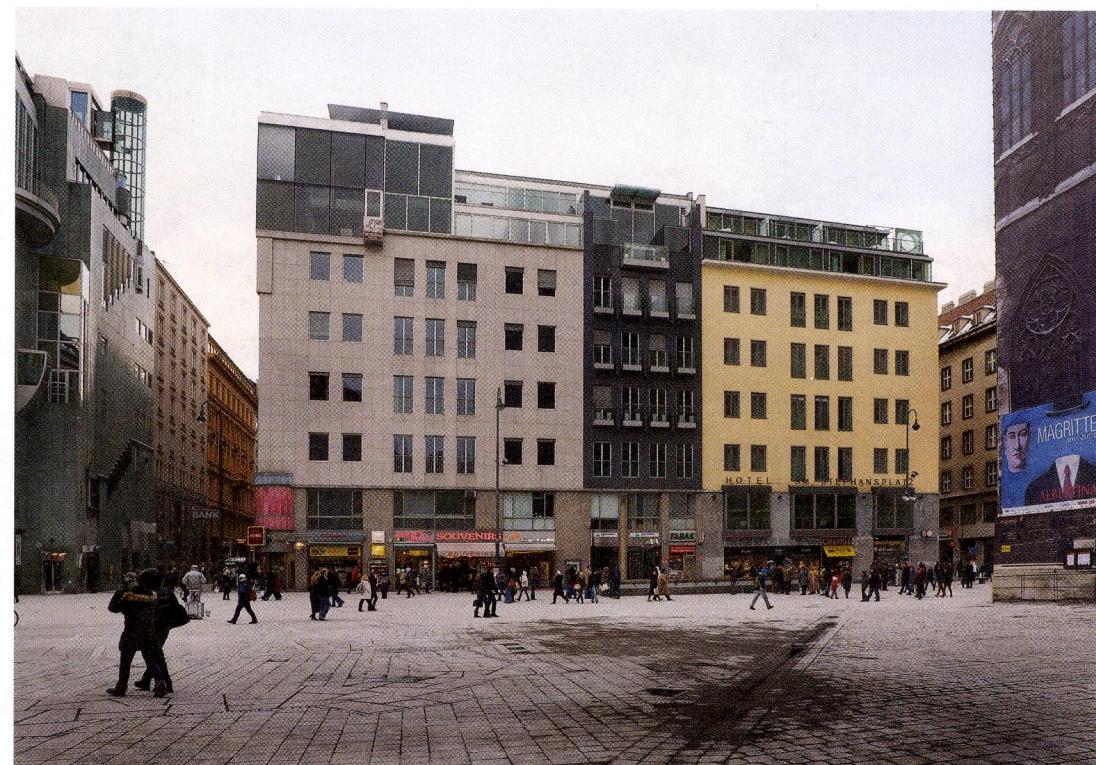
Kurt Jirasko / Otto Loider: Wohn- und Geschäftshaus Stephansplatz 9–11, 1954–56, Wien I, Zustand 1984.
Foto: Christian Chinna

Wohn- und Geschäftshaus Stephansplatz 9–11, Wien I, Zustand 2012. Foto: Simon Jappel

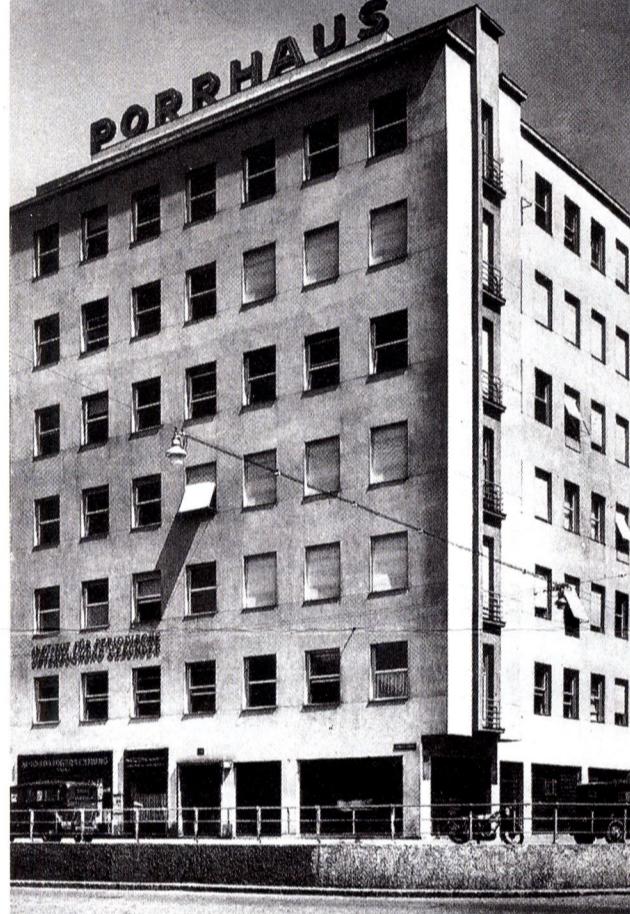
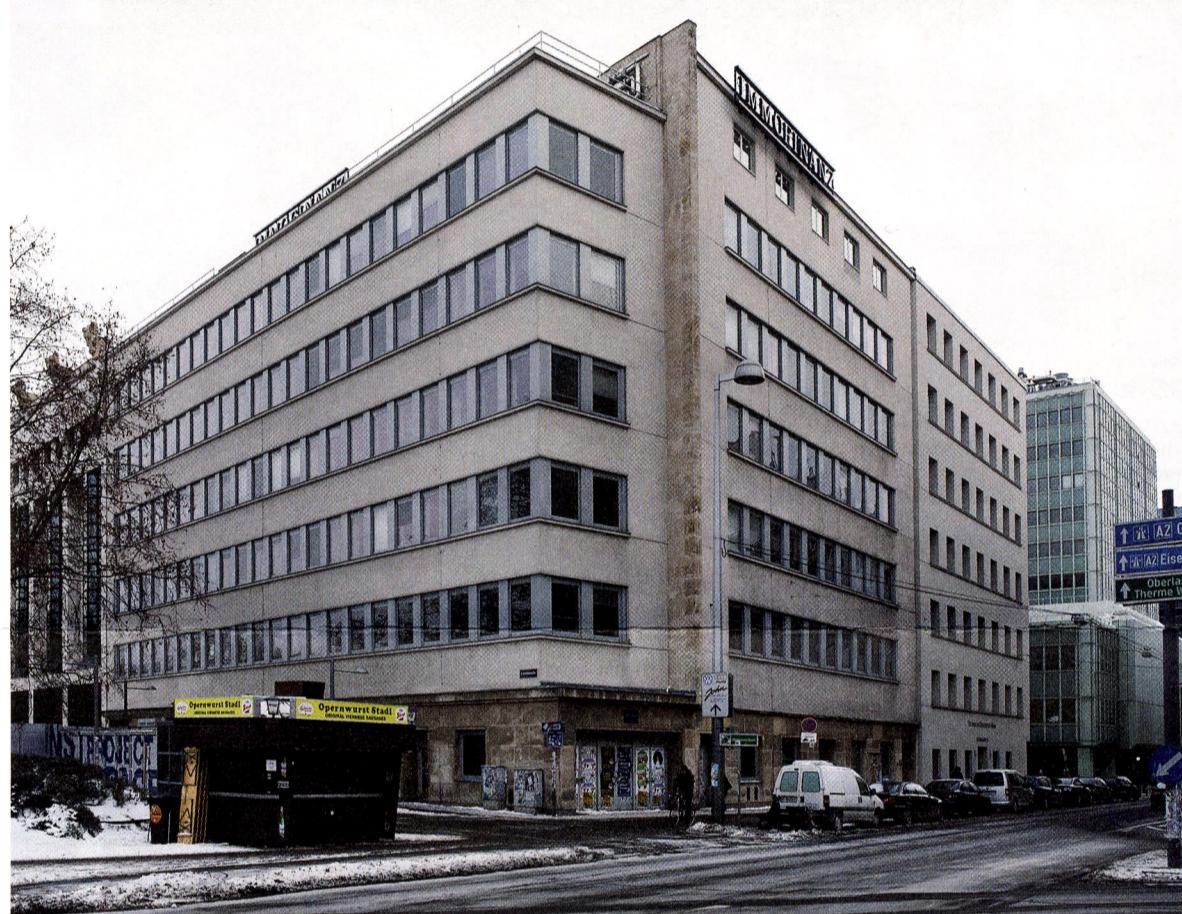
Egon Riss / Fritz Judtmann: Porr-Haus, 1930–31, Wien IV, Zustand nach Fertigstellung und Ist-Zustand 2012. Foto links: Porr-Archiv, Foto rechts: Simon Jappel

Mit Blick auf innerstädtische Bauten der Vor- und Nachkriegszeit ist das üblicherweise praktizierte Einpacken der Außenhaut häufig unbefriedigend, da die spezifischen ästhetischen Qualitäten beeinträchtigt werden: Neben dem Verlust der originalen Oberflächen verändern sich durch Aufbringen von WDV-Systemen die Tiefendimension und der Öffnungsanteil der Fassade. Ein Beispiel ist das 1930–1931 von Egon Riss & Fritz

Judtmann errichtete, in den 1950er-Jahren adaptierte Porrhaus in der Wiener Operngasse 11. Bei der 2010 erfolgten Sanierung erhielt das von der Technischen Universität genutzte Eckgebäude eine massive Außendämmung, durch die die Laibungstiefe der Fensteröffnungen etwa verdoppelt und das Erscheinungsbild entstellt wurde. Obwohl zeitgleich mit dem Nachbarhaus entstanden, wirkt das Gebäude seither wie ein ungünstig proportionierter Neubau.

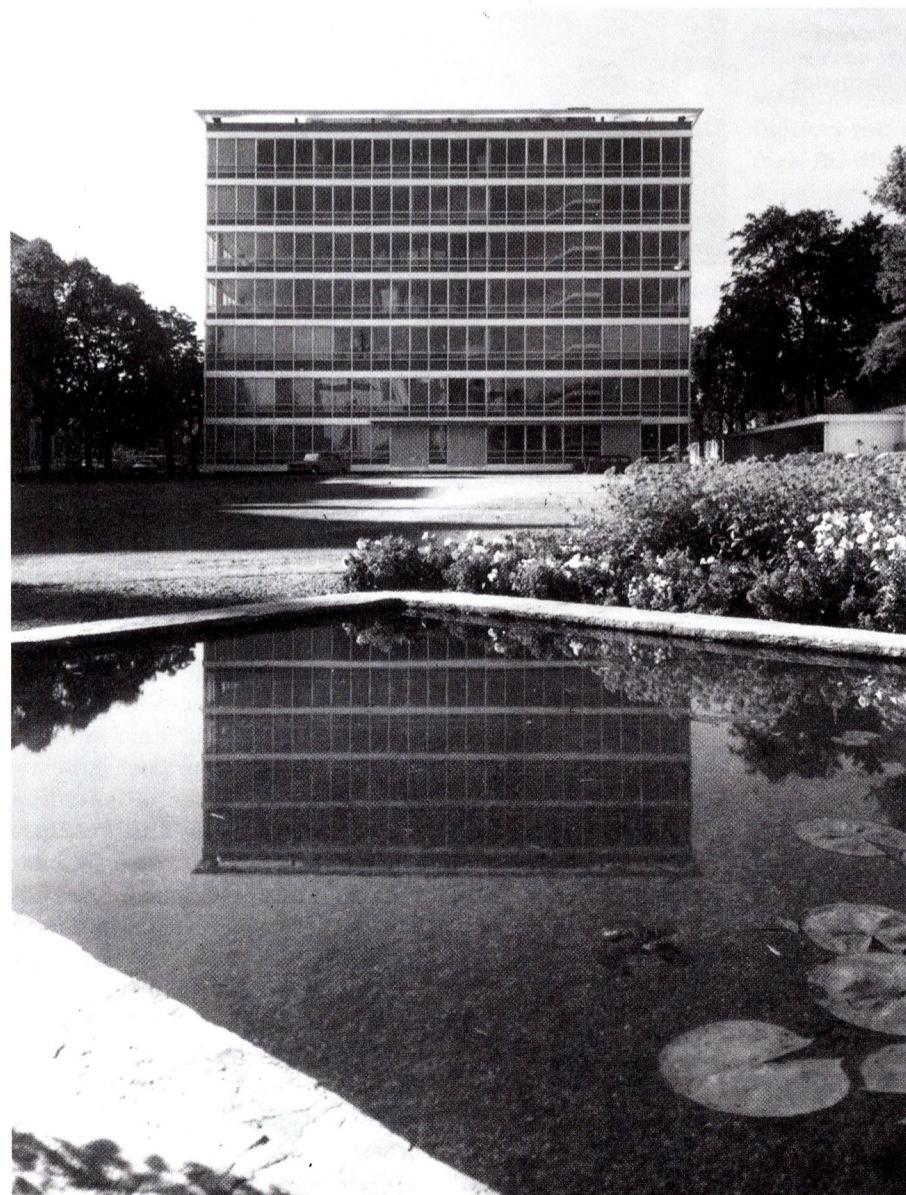
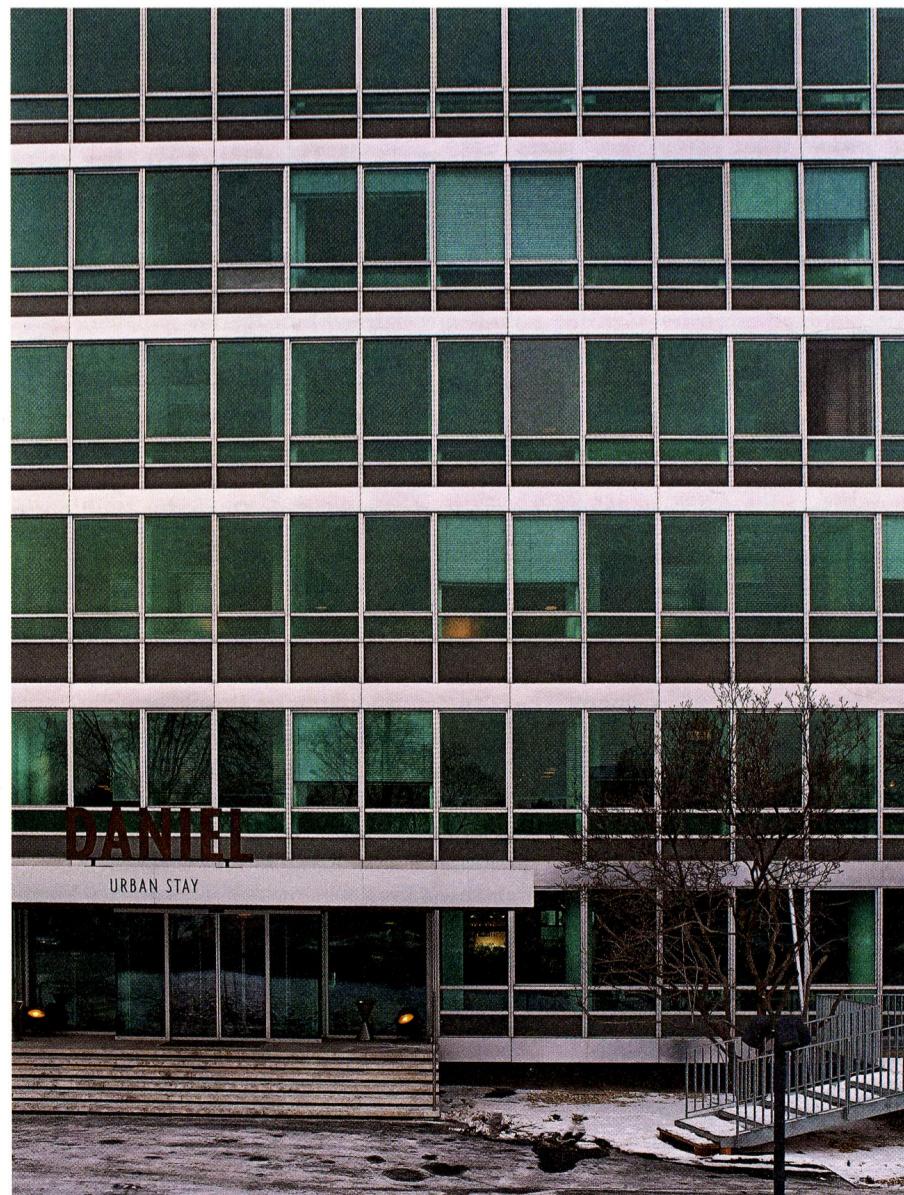
Georg Lippert / Roland Rohn: Verwaltungsgebäude Hoffmann-La Roche, 1962, Wien III, Zustand nach Fertigstellung und Ist-Zustand des neuen Hotel Daniel 2012. Foto links: Lucca Chmel, Archiv Markus Kristan, Foto rechts: Simon Jappel

Beispiel kann der Umbau des 1962 von Georg Lippert und Roland Rohn errichteten, heute denkmalgeschützten Glaskubus des Hoffmann-La-Roche-Gebäudes am Landstraße Gürtel in Wien genannt werden, der 2011 durch Atelier Heiss Architekten unter Erhaltung der Fassade zu einem Hotel umgebaut wurde. Mit Abstrichen sind zudem das 21er Haus von Karl Schwanzer sowie Roland Rainers Boehler-Haus am Schillerplatz (beide 1958) anzuführen, deren Vorhangsfassaden leider jedoch teilweise ausgetauscht werden mussten. Angesichts der aufgezeigten Vorgehensweisen stellt sich die Frage, wie mit Bauten der 1930er- bis 1950er-Jahre in Zukunft umgegangen werden soll. Es liegt auf der Hand, dass bei stadtprägenden Gebäuden dieser Epoche eine bloße Erfüllung (klima-)technischer Kriterien unbefriedigend bleiben muss. Vielmehr sollte – falls ökonomisch vertretbar und aus baukünstlerischen Gründen geboten – eine weitgehende Bewahrung der spezifischen gestalterischen Qualitäten angestrebt werden. Als Grundlage hierfür werden vier Vorschläge zur Diskussion gestellt:
